**JOURNAL OF CLINICAL ACADEMY OF ORAL IMPLANTOLOGY**  
**第14号**

**大阪口腔インプラント研究会誌**

## 顎骨をめぐる微小循環

ドラマチック ミクロ世界へようこそ

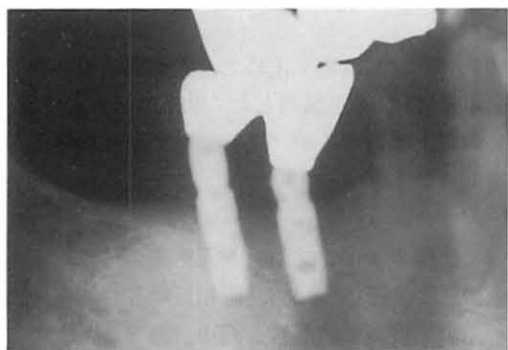
図2 症例3のパノラマレントゲンの一部。65部の2本のインプラントが連結されている。アバットメントは30°の角度がついたアングルアバットメント2本使用。

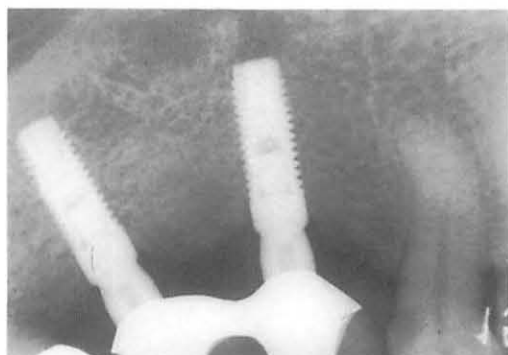
図3 症例4のデンタルレントゲン。65部2本のインプラントが連結されている。5は抜歯窩に手術を行った。

手術：平成9年3月25日，65部にアストラテックインプラントを2本埋入手術。7部は口が小さいので埋入する場所がなかった。

経過：平成9年8月8日，上部構造装着。2本のインプラント同士連結したブリッジをネジ止め式でセット。アバットメントはアストラ製のアングルアバットメント使用。これは30°の角度がついて植立角度調節が簡単である。平成11年9月20日，2年以上経過するが良好な

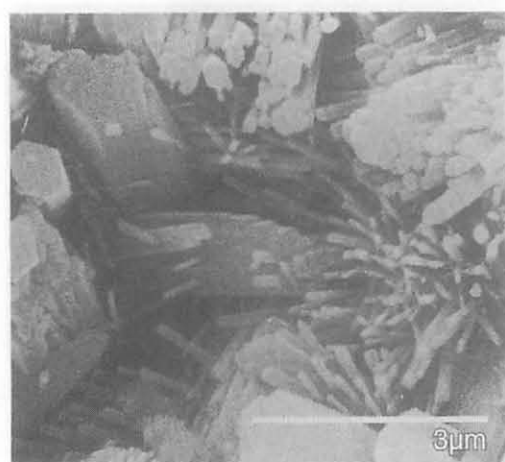
図4 B HA再結晶化コーティング ×1000  
TiO<sub>2</sub>層上に析出したHAの結晶がみられる

せ $\alpha$ -TCPに変換の上、チタン表面にコーティングさせ、さらにそれを水熱処理によってHAに変換するというものである<sup>3)</sup>。Maxian<sup>4)</sup>や黒山<sup>5)</sup>がそれぞれ行った*in vitro*での溶解試験、すなわち生理的食塩水中に130日間浸漬させた溶解度測定や成犬による重量計測による溶解量テストなどで、再結晶化HAは焼結HAの溶解度よりはるかに少ないと述べている(図4 A,B)。

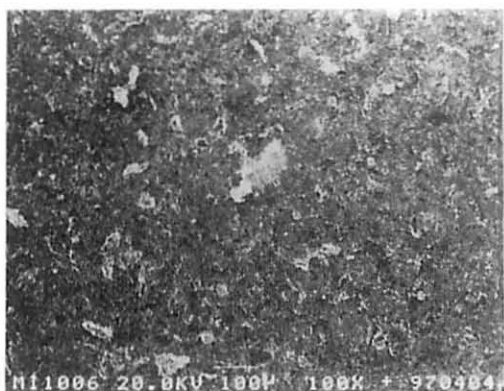
図6 A HA Blast ×100  
HAブラストによってチタン表面に陥入したHAのTCP

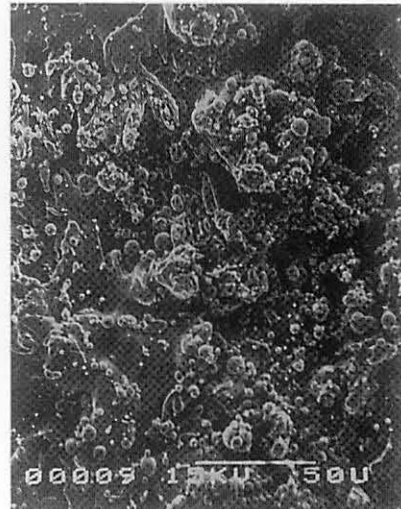
図7 C プラズマコーティング処理(対比) ×500  
凹凸のばらつきのある多孔質状面
